İNSANA VE İNANCA SAYGILI SOSYAL MEKÂN TASARIMLARI

Yol Üstü Dinlenme Tesisleri, Otogorlar, AVM'ler, Hastane vb. Umuma Açık Alanlardaki Mescidler

MİMAR SİNAN
MÜHENDİSLER BİRLİĞİ

NİSAN 2016

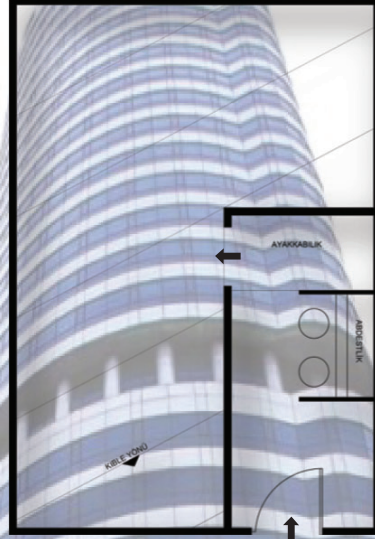
Şekil 6: Metrocity AVM Mescit Planı

Metrocity AVM'nin mescidine ulaşmak için giriş katından üç kat aşağıdaki alışveriş katına inmek gerekiyor.

Mescit alışveriş bölümünün dışına atılmadan konumlandırıldığından rahat ulaşılabilir bir noktada bulunuyor.

Planda gösterildiği gibi giriş bölümünde bir abdesthane bulunuyor.

Dar koridordan geçtikten sonra namaz kılama bölümüne ulaşıyor. Namaz kılama bölümüne giriş; mekânın tam ortasından olduğundan ve kible çizgisi duvarlarla dik keşişmediğinden dolayı bazı alanlar namaz kılamak için kullanılamıyor.

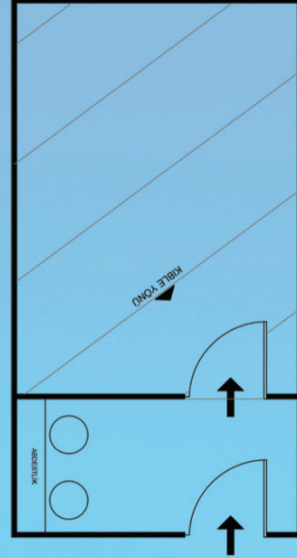
Şekil 9: Trump Towers AVM Mescit Planı

Trump Towers AVM'nin mescidi zemin kattan dört kat aşağıda bulunuyor.

Mescidin bulunduğu katta mağazalar yerine küçük dükkanlar bulunduğundan bu katta insan yoğunluğunun düşük olduğu görülüyor.

Mescidin kapısı kible yönünde bulunduğundan kapının önüne bir paravan konulmuş. Bu durum mekânın mescit olarak planlanmadığı, sonradan mescide çevrilmiş olduğu izlenimini uyandırıyor.

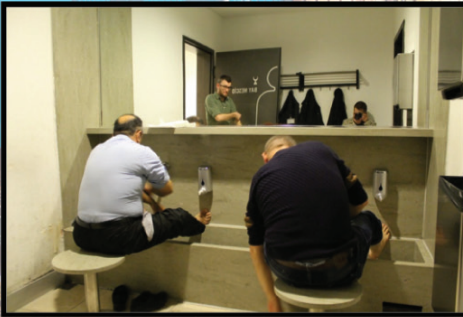
Şekil 10: Trump Towers AVM Mescit Abdesthanesi

Giriş bölümündeki abdesthaneden sonra namaz kılma bölümüne geçiliyor.

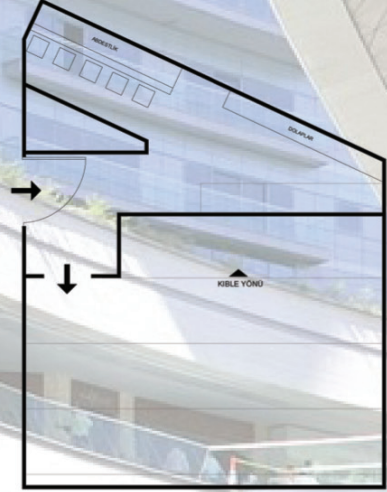
Şekil 12: Kanyon AVM Mescit Planı

Namaz kılama bölümüne girişin köşede olması ve kible çizgisi ile duvarların dik keşişmesi alana kullanım kolaylığı katıyor.

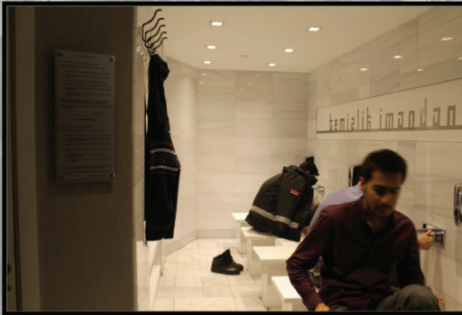
Şekil 13: Kanyon AVM Mescit Abdesthanesi

Abdesthane ve namaz bölümü karşılıklı olarak konumlandırılmış.

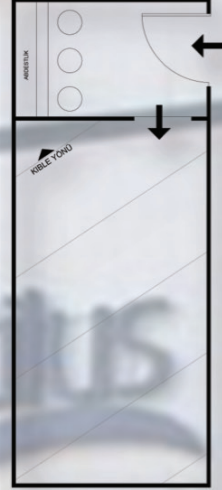
Şekil 15: Tepe Nautilus AVM Mescit Planı

Mescit otopark girişinin yanında bulunuyor.

Mescidin kapısının kible yönünde bulunması bazı yerlerde namaz kılınmasını engelliyor.

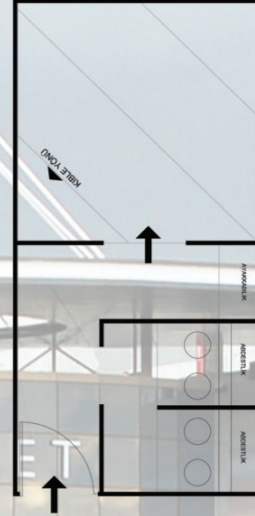
Şekil 18: Optimum Outlet AVM Mescit Planı

Mescidin bulunduğu katta mağazalar bulunmuyor. Mescit alışveriş merkezinin dışına atılmış bir yerde, otopark girişinin yanında bulunuyor.

Kapının bulunduğu yanlış konum dolayısıyla mescidin bazı bölümleri namaz kılmak için kullanılmıyor.

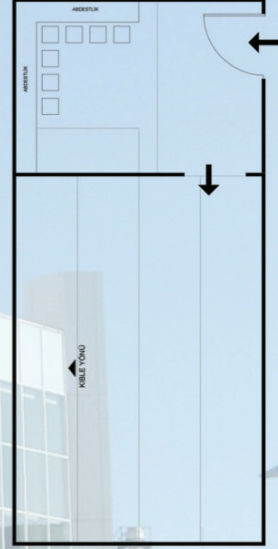
Şekil 21: Cevahir AVM Mescit Planı

Namaz kılma bölümüne giriş uygun fakat mescidin ortasındaki kolonlar mekânın bazı bölümlerini kullanılamaz hale getirmiş.

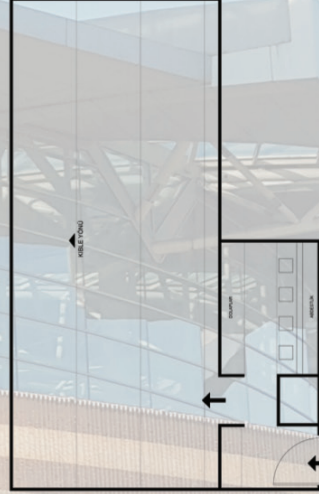
Şekil 24: İstinye Park AVM Mescit Planı

Mescide giriş kıblenin ters yönünde olduğundan ve kible çizgisi ile duvarlar dik kesiştiğinden mekânın tamamı yer kaybı olmadan namaz kılmak için kullanılabilir.

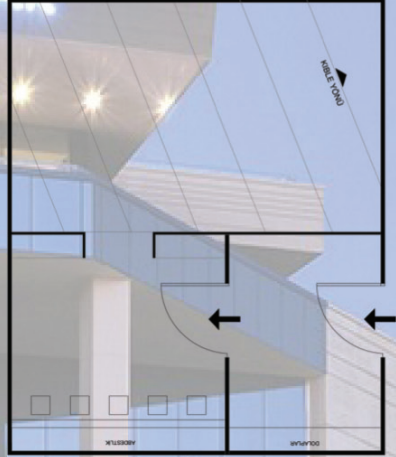
Şekil 27: Özdilek Park AVM Mescit Planı

Giriş ve abdesthane mekânlarının çok geniş olması Özdilek Park'ın mescidini diğer AVM mescitlerinden farklı kılıyor.

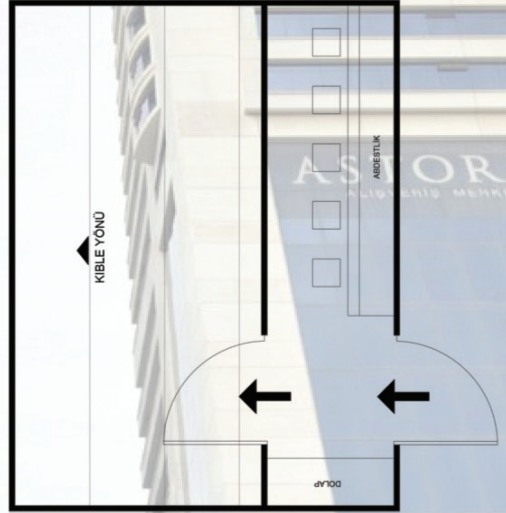
Şekil 30: Astoria AVM Mescit Planı

Dar bir abdesthane ve dar bir namaz kılma bölümüne sahip olan mescidi kullandıktan sonra mağaza katına dönmek için tekrar x-ray cihazından geçmek gerekiyor.

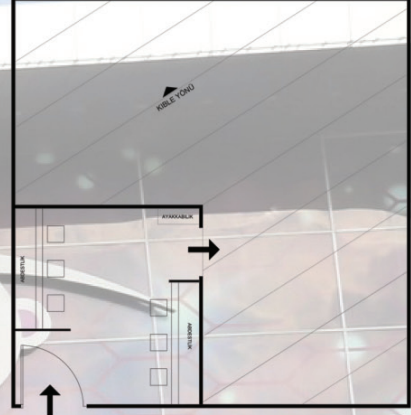
Şekil 33: Marmara Park AVM Mescit Planı

Duvarlar kible çizgisi ile dik kesişmesede mekânın genişliği sayesinde mescidin kullanışlı durumda olduğu görülüyor.

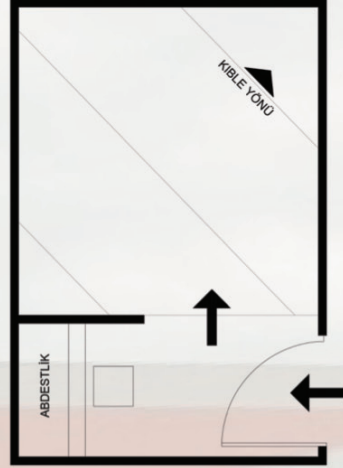
Şekil 36: Beylicium AVM Mescit Planı

Mescidi kullandıktan sonra mağaza katına ulaşmak için tekrar x-ray cihazından geçmek gerekiyor.

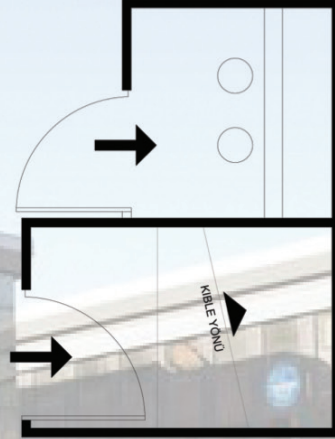
Şekil 39: Kadir Has AVM Mescit Planı

Mescide ulaşmak için alışveriş merkezinden çıkıp otoparkın içinden geçmek gerekiyor.

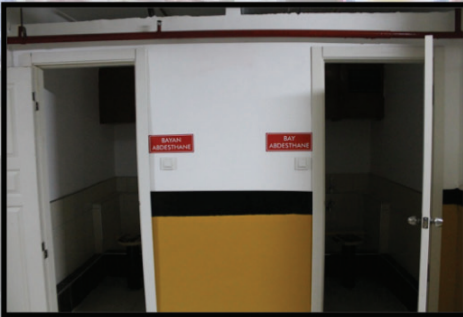
Şekil 40: Kadir Has AVM Mescit Abdesthanesi

Mescit bakımsız bir abdesthane ve namaz kıılma bölümüne sahip olduğundan kullanıma elverişli görünmüyor.

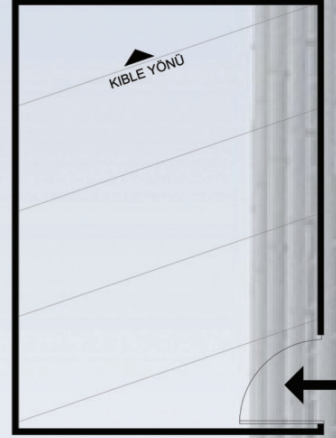
Şekil 42: Metroport AVM Mescit Planı

Namaz kılama bölümü ile abdesthane bölümü birbirinden ayrı konumlandırıldığından, abdesthaneden namaz kılama bölümüne geçmek için koridordan yürümek gerekiyor.

Namaz kılama bölümüne giriş kıblenin ters yönünde olduğundan mekânın tamamının namaz kılamak için uygun olduğu görülüyor.

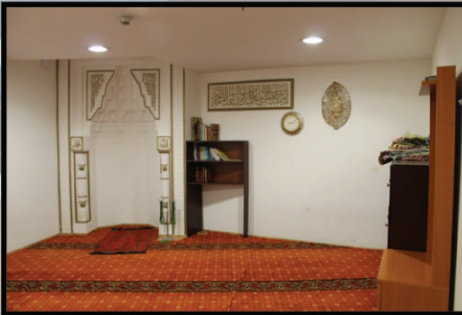
Şekil 43: Metroport AVM Mescidi

Metroport AVM'nin mescidi zemin katın iki kat altında, metro girişinin yanında bulunuyor.

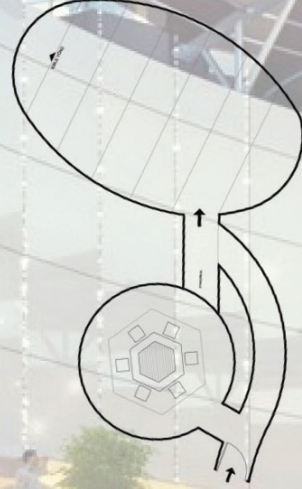
Şekil 45: Akasya AVM Mescit Planı

Akasya AVM'nin mescidi giriş katından bir kat aşağıda, mağazaların ve kafeteryaların bulunduğu yoğun kullanılan bir alanda bulunuyor. Bu durum mescide ulaşmayı kolaylaştırıyor.

Abdesthane ve namaz kılma bölümü bir koridora bağlanmış, bu koridordan abdesthaneye ve mescide ulaşıyor.

Mescide giriş kible yönünün tersinde bulunduğu için mescidin tamamı namaz kılmak için kullanılabiliyor.

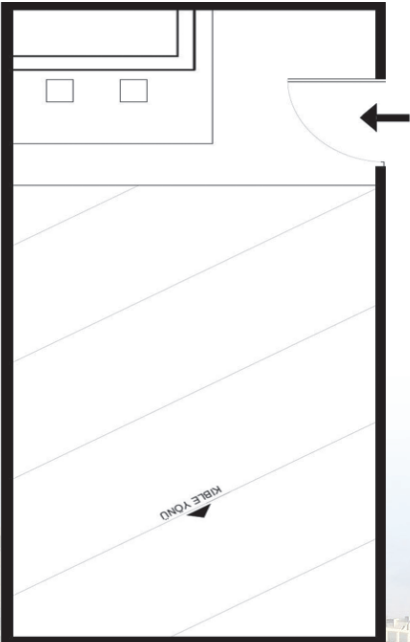
Şekil 49: Metro Susurluk Dinlenme Tesisi Mescit Planı

Tesiste mescit; restoran, alışveriş ve kafeteryadan ayrı konumda ana binanın dışında bulunuyor. Mescide ulaşmak için binanın dışına çıkmak gerekiyor. Abdesthane ve namaz kılma bölümü tek bir mekân içinde planlanmış.

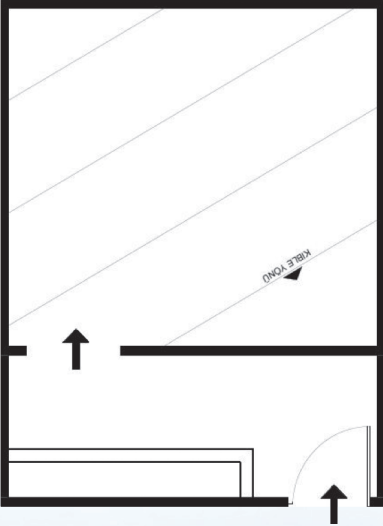
Şekil 53: Yıldız Susurluk Dinlenme Tesisi Mescit Planı

Mescit ana binanın içinde; restoran, kafeterya gibi alanlara kolay ulaşılabilir bir konumda bulunuyor. Giriş bölümündeki abdesthaneden geçerek namaz kılma bölümüne ulaşıyor.

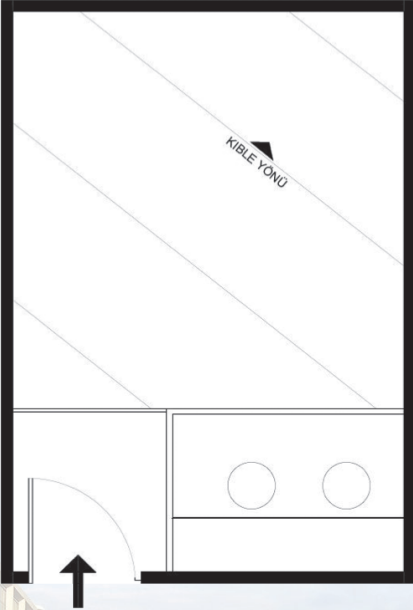
Şekil 57: Kamil Koç Susurluk Dinlenme Tesisi Mescit Planı

Mescit ana binaya bitişik şekilde konumlandırılmış. Direk dışarıdan ya da tesisin içinden mescide geçiş sağlanabiliyor. Abdesthane ve namaz kılma bölümü tek bir mekân içinde konumlandırılmış.

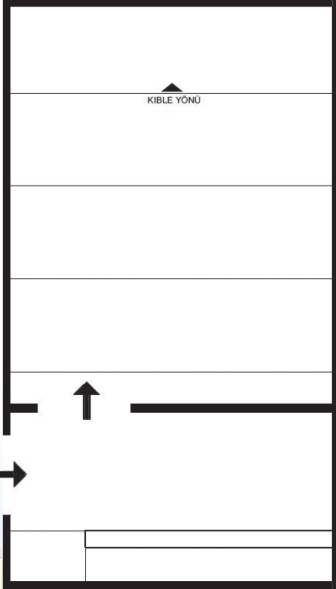
Şekil 61: Adapazarı Metin Dinlenme Tesisi Mescit Planı

Mescit ana binanın içinde ikinci katta bulunuyor. Abdesthane ve namaz kılma bölümü ayrı ayrı planlanmış.

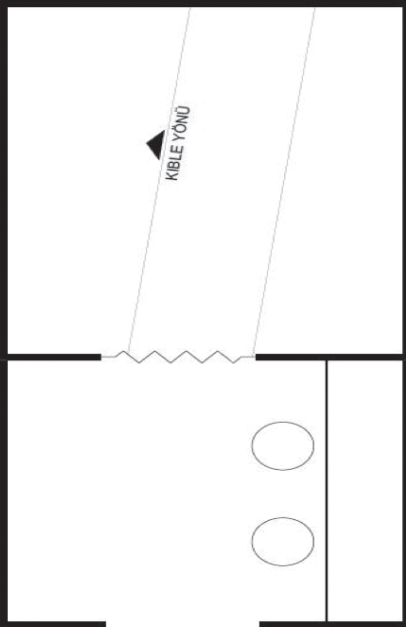
Şekil 65: Düzce İsmail'in Yeri Dinlenme Tesisi Mescit Planı

Abdesthane ve ayakkabılık bölünden geçilerek mescide ulaşıyor. Girişte kapı yerine bir perde kullanılmış. Mescitte bakımsızlık göze çarpıyor.

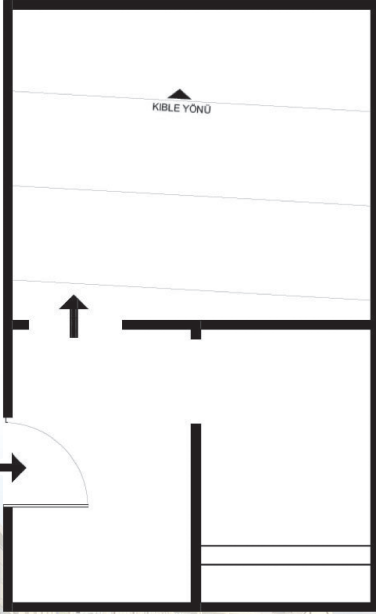
Şekil 69: Afyonkarahisar Otogarı Mescit Planı

Mescit ana binanın içinde zemin katta kolay ulaşılabilir noktada bulunuyor. Abdesthane ve namaz kılma bölümü ayrı ayrı planlanmış.

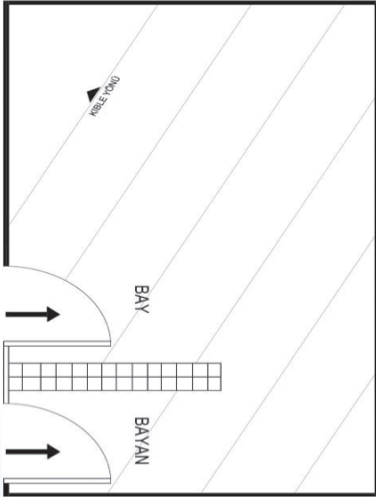
Şekil 73: Ümraniye Devlet Hastanesi Mescit Planı

Mescit hastane girişinin bir alt katında yer almaktadır. Bay ve bayan mescidi bir arada bulunmaktadır. Fotoğrafta görüldüğü gibi ayakkabı dolabı ile ayrılmıştır.

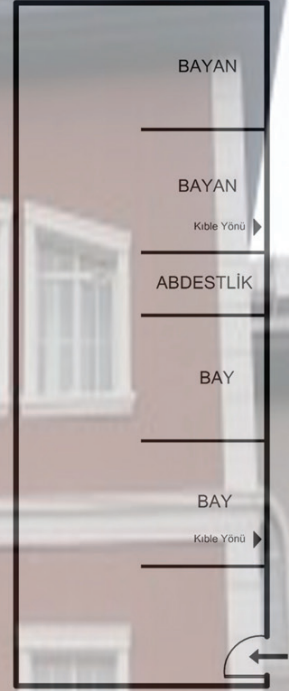
Şekil 76: Haydarpaşa Numune Hastanesi Mescit Planı

Numune hastanesinin mescidi poliklinik binasının giriş katının bir alt katında bulunuyor.

Bay ve bayan mescidi bir olup perde bölmelerle ayrılmıştır. Abdest alma yeri ise bay ve bayan mescidinin ayrılan bölmelerinin ortasında yer almaktadır.

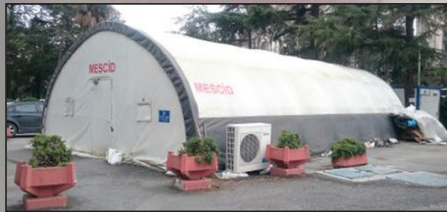
Şekil 78: Haydarpaşa Numune Hastanesi Mescidi

Ayrıca hastanenin girişinde çadırdan bir mescit bulunmakta olup kullanılmamaktadır. (Şekil 78)

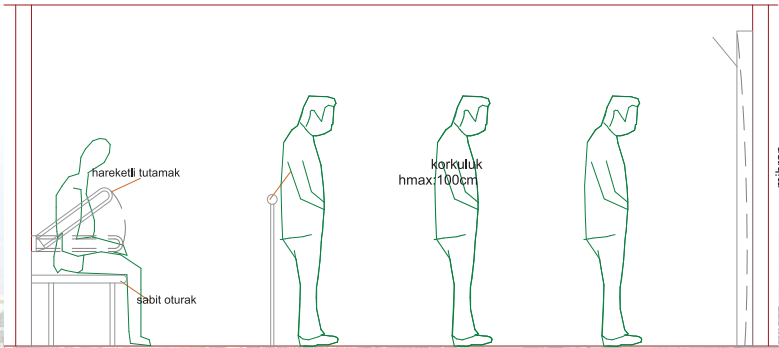
Şekil 82- TIP Mescit Projesi Kesiti

- Her bir abdest alma birimini birbirinden seperatör yüzeyler ile ayırarak kullanıcı hijyeni sağlanmalıdır.
- Engelli ve yaşlıların kullanımı için en az 1 adet abdest alma yeri ayrılmalıdır. Yıkama kurnasının derinliği en az 15 cm, muslukların kurnadan yükseklikleri en fazla 45 cm , oturak yüksekliği en fazla 35 cm olmalıdır. Engelli kullanıcılar için tutunma kolları yerleştirilmelidir.
